PROJETO POLARCLIMA

RELATÓRIO DE CAMPO

VERÃO 2003/2004

OPERAÇÃO ANTÁRTICA XXII - Verão 2003/2004

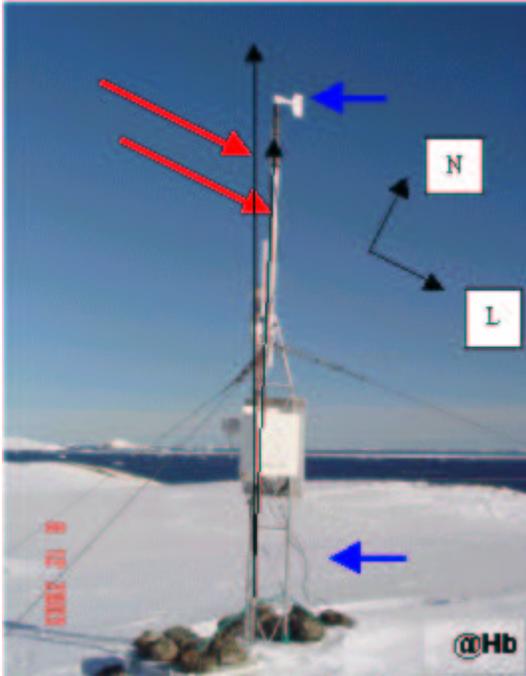
Foto 5 - Observa-se nítida inclinação da Torre para o lado "L" (setas vermelhas); estragos no Anemômetro e cabos em geral (setas azuis).

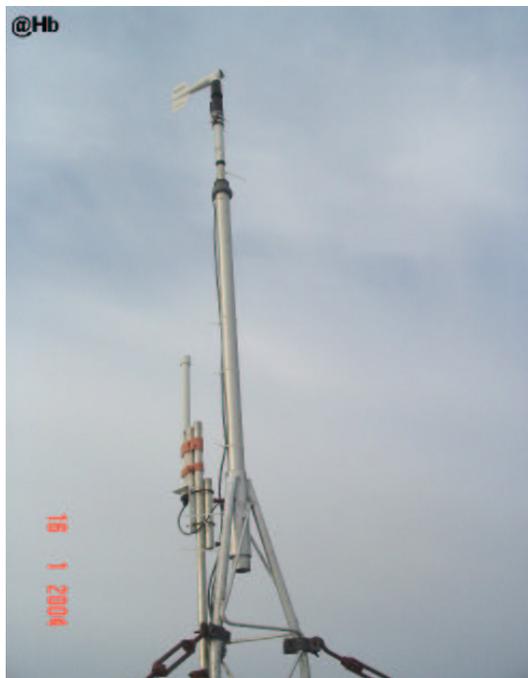
A AWS foi encontrada muito danificada devido a forte ação dos ventos e a vibração que eles geram: o Anemômetro estava sem o conjunto frontal (parte das hélices); a caixa acrílica para aquisição e armazenamento dos dados apresentava internamente diversos equipamentos soltos e a chapa metálica para fixação dos equipamentos desprendida; os cabos elétricos do Anemômetro e Painel Solar, como também o cabo de RF da Antena UHF, estavam desprendidos e com diversas fissuras na capa de isolamento - ver **Anexo III, Foto 5**. A unidade de aquisição, processamento e controle não permitia acesso ao terminal teclado/Display, não sendo possível verificar o funcionamento do Sistema. O Painel Solar estava mantendo uma Bateria em flutuação, porém a segunda bateria estava fora do circuito devido ao disjuntor de 10A desarmado.

Foto 10 - AWS danificada:
Anemômetro incompleto.

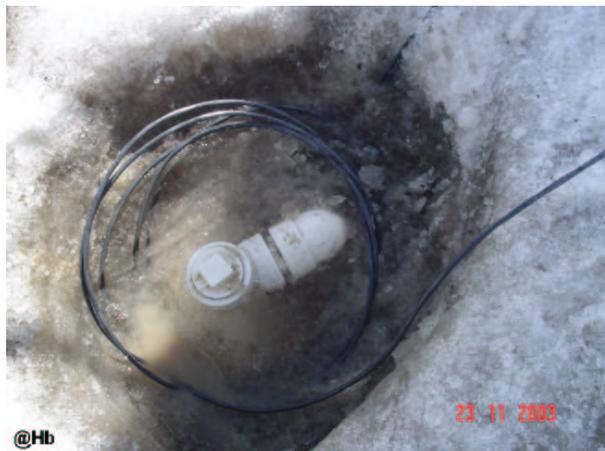
Na Fase I, em decorrência do forte acúmulo de neve, o acesso à cabeção dos sensores na área do abrigo foi muito prejudicada, exigindo grande trabalho manual para a remoção do gelo duro. Foi instalada nova caixa plástica para interligação dos sensores de Temperatura do Solo, eliminando-se a caixa metálica que estava deteriorada.

Foto 1 - Sensor e cabeção sob espessa camada de gelo duro e neve.

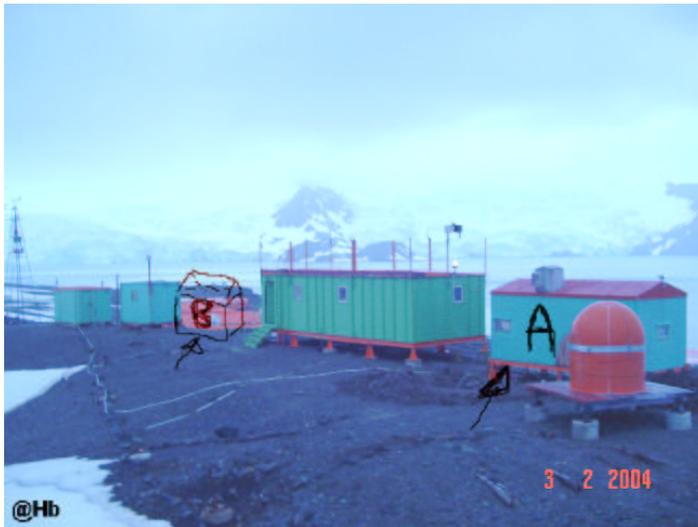
Foto 1 - Módulo "Geo_Ciências" (A) posicionado em área de expansão de sensores e equipamentos do Projeto "Meteoro". O desenho (B) representa o local anteriormente indicado por usuário do "Geo-Ciência" aonde não prejudicaria os trabalhos da "Meteorologia".

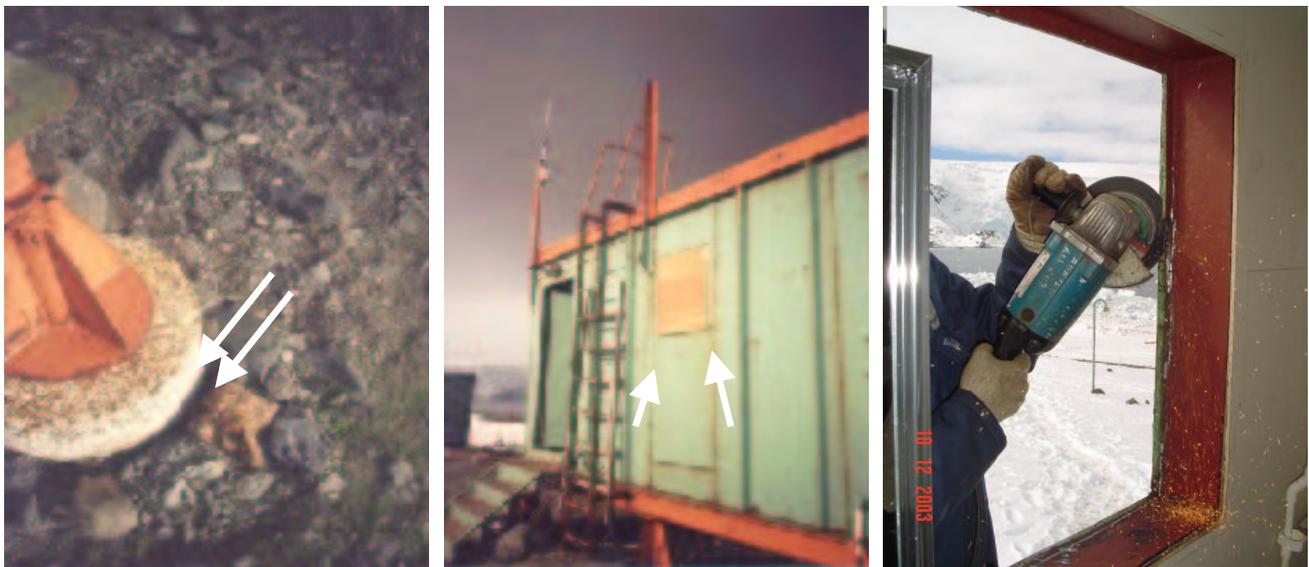
Problemas crônicos do módulo antigo deixaram de existir, tais como: entrada de vento, chuva e neve; fraco isolamento térmico; vibrações; etc. Porém, durante os fortes ventos dos dias 11 e 12 de dez/2002, quando ocorreram rajadas de até 170Km/h (2º recorde nos 17 anos de registros do Projeto na EACF) e diversos estragos na EACF, pôde-se perceber a instabilidade no módulo. Esta situação já havia sido prevista em relatórios anteriores, e ventos mais intensos poderão causar danos estruturais significativos ao módulo.

Naquela ocasião, durante 8 horas de fortes rajadas, ocorreram fortes vibrações, trepidações e solavancos no interior do módulo. No dia seguinte, passada a forte tormenta, pôde-se constatar os diversos danos em outros módulos que foram arrastados (‘Sala Rádio de Emergência - antiga’, novo Módulo da ‘Casa de Bombas do Aquário’, novo Módulo de ‘Química’) e verificado que no Módulo de ‘Meteorologia’ também ocorreu um pequeno deslocamento de aproximadamente 2 cm. Isso pode ser observado em foto, ver **Anexo VI - Foto 3**, onde nota-se uma fresta no solo próximo à base do módulo (conjunto de bolachas).

Fotos 3, 4 e 5 - Sapata face "SW" do Módulo de "Meteorologia" recuada - dez/02 (esq); janela "W" danificada e improvisada - dez/02 (centro); adaptação da nova Janela copa/cozinha quando do conserto da janela "W" - dez/03 (dir).

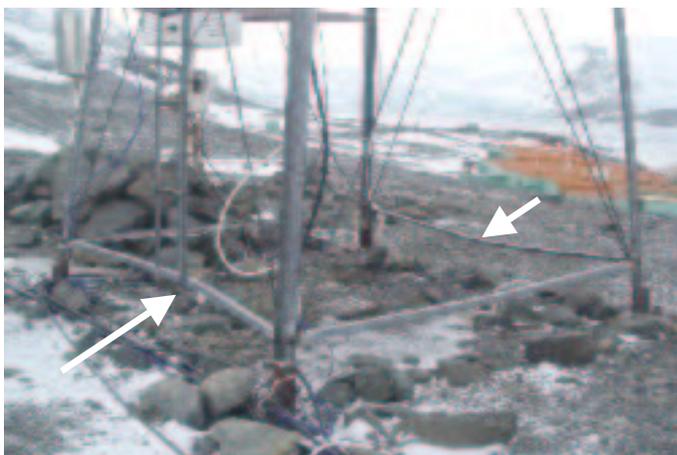
Foto 6: Canto "SW" destacando evidente envergamento das barras laterais "W".

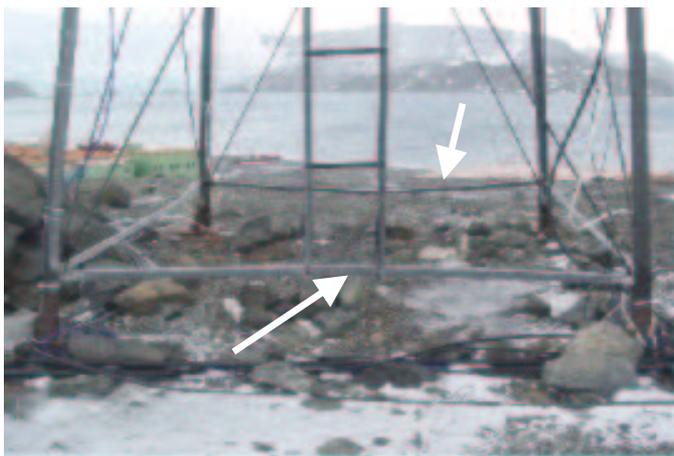
Foto 7: Face "N" destacando evidente envergamento das barras laterais "N".

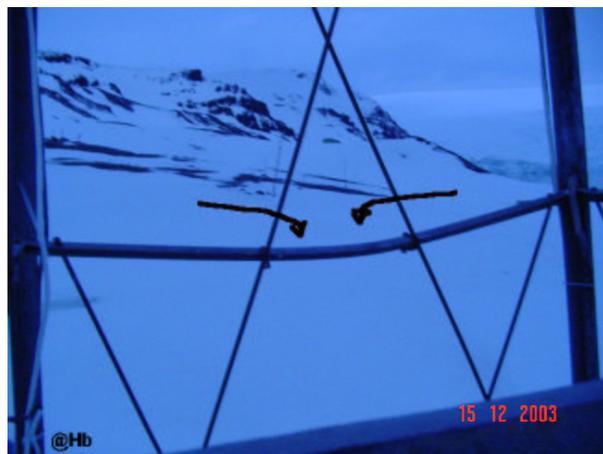
Foto 8: Lateral "W" destacando evidente envergamento das barras laterais.

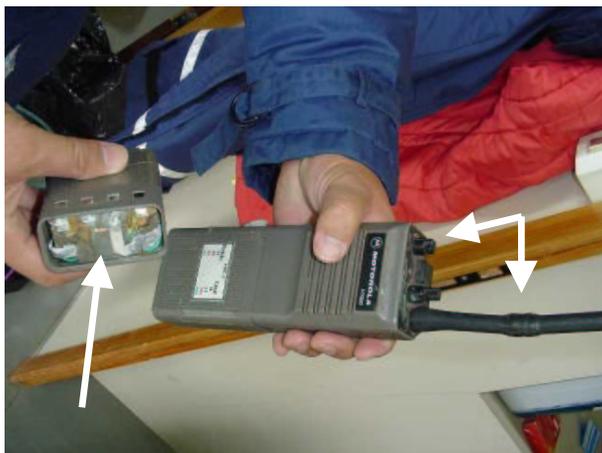
Foto 9: Rádio VHF Portátil e Bateria reserva fornecidos para atividades no Morro da Cruz - jan/04: antena quebrada mas recuperada; aparente oxidação nos controles do painel do rádio com difícil mobilidade; e bateria reserva com terminais totalmente expostos e oxidados com risco de curto-circuito.

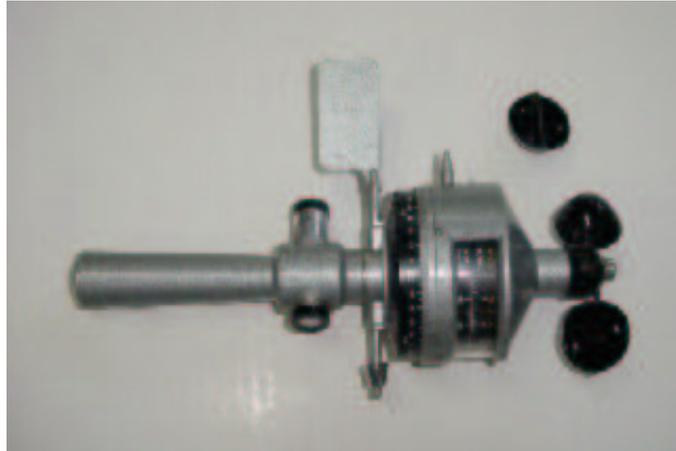
Foto 1 - Anemômetro Portátil SIAP danificado após atividades de pesquisa na embarcação "SKUA" - dez/02.
