PROJETO POLARCLIMA

RELATÓRIO DE CAMPO

VERÃO 2003/2004

OPERAÇÃO ANTÁRTICA XXII - Verão 2003/2004

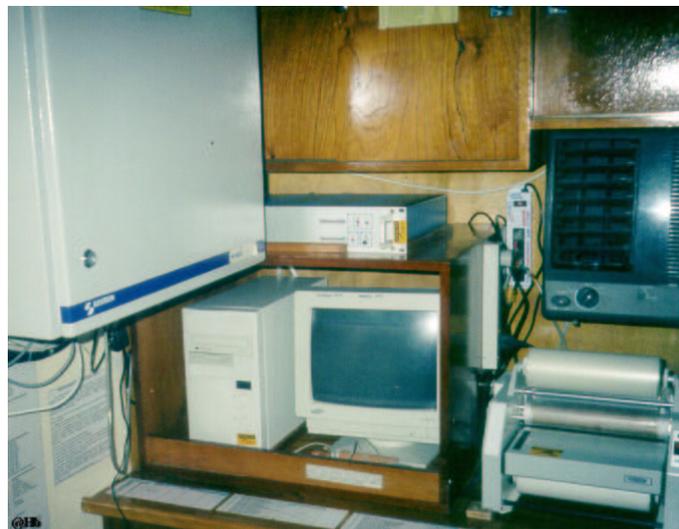
Foto 2 - Sistema MTR instalado no local original (Laboratório Avante).

No final da Fase III, após o encerramento dos acampamentos, o sistema de MTR foi desligado e transferido, pelo pessoal de bordo, novamente para o Laboratório Avante - ver **Anexo I, Foto 2**. Isso foi necessário, pois o novo local da instalação no Passadiço - ver **Anexo I, Foto 3**, também seria utilizado para a montagem do microcomputador do experimento Aethalômetro do Projeto “Estudo da Relação Atmosfera-Gelo” (LARAMG-UERJ/CNPQ).

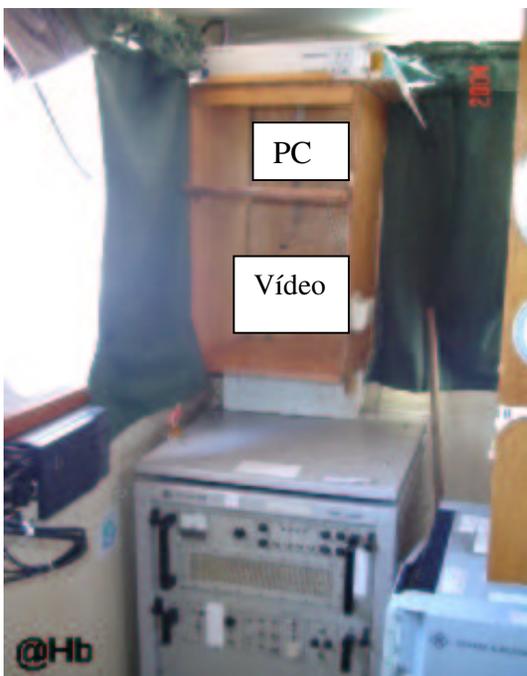
Foto 3 - Local utilizado para o Sistema MTR na Fase III. Observe o espaço reservado para o microcomputador dentro do caixote de madeira.

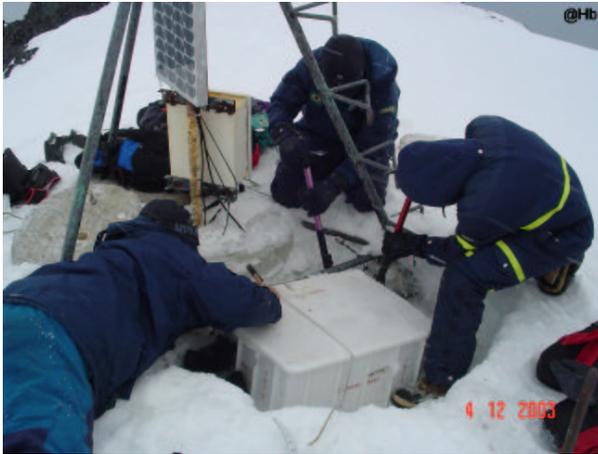
Foto 1 - Operação "retirada da Bateria" sob espessa camada de gelo e neve.

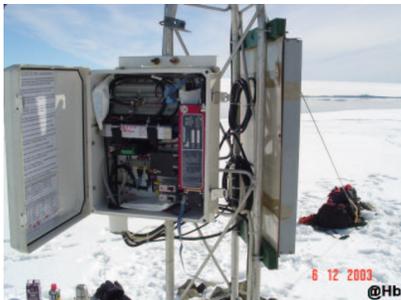
Foto 7 - Caixa com a unidade eletrônica ao lado do painel solar.

Uma nova caixa acrílica completa (caixa reserva) com todos os equipamentos internos foi instalada, assim como o Anemômetro, Antena UHF, sensor de Temperatura do Ar, casulo para o sensor de Temperatura, caixa com bateria e Painel Solar. Depois da interligação de todos componentes foi feito teste no sistema e verificado: inicialização do programa; processamento e aquisição dos dados; registros dos sensores; e pulsos de transmissão da unidade transmissora “ARGOS” monitorados no receptor ICOM UHF portátil. Para a substituição do Anemômetro, foi necessária intervenção no mastro e reposicionamento. Todas as sobras externas dos cabos foram presas independentes na estrutura da Torre, de forma a evitar que um cabo, ao ser repuxado pelo vento ou acúmulo do gelo, afetasse os demais - ver **Anexo III, Foto 7**. Visão geral do local da AWS, ver **Anexo III, Foto 9**.

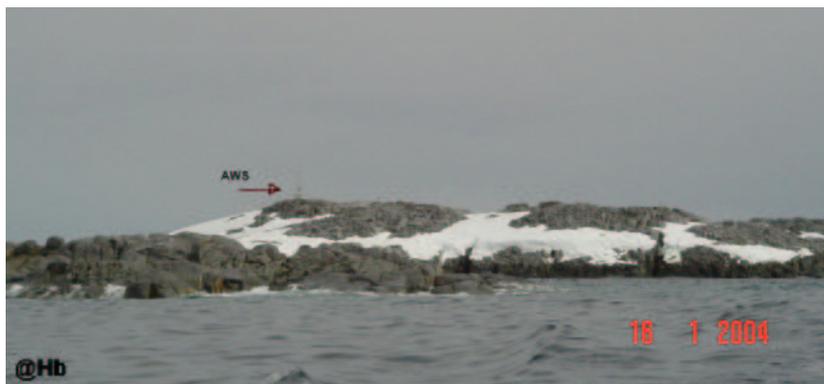
Foto 12 - Vista Geral do
rochedo onde está
instalada a AWS
Biscoe.

A manutenção foi concluída por volta das 12h, consumindo aproximadamente 5 horas de trabalho. Visão geral da AWS instalada em um dos rochedos nas Ilhas Biscoe - ver **Anexo III, Foto 12**. Após o retorno ao NApOc transcorreu uma pequena e devida comemoração, com agradecimento especial ao Cmte. Leandro por toda sua disposição e empenho no sucesso da faina, e claro, pelo acerto quando previu que a frente afetaria mais o Norte da região. Também foram estendidos agradecimentos a toda tripulação pelo êxito e total apoio na conclusão da manutenção, em especial ao Grupo de Mergulho pela incansável ajuda.

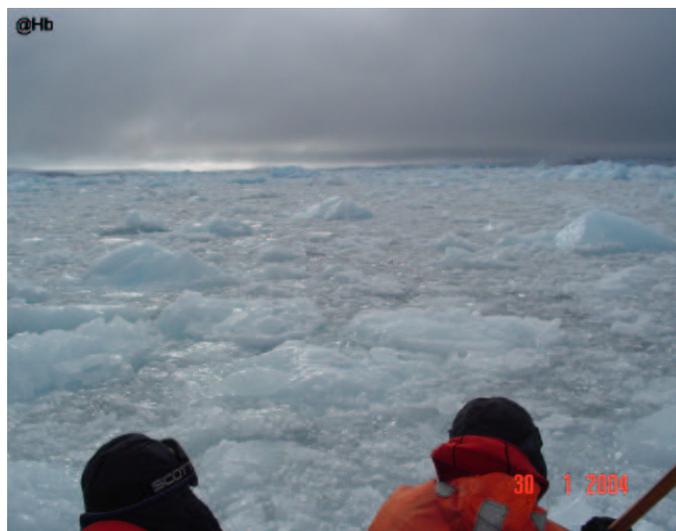
Foto 16 - Operação de retorno ao NAPoc sob forte acúmulo de gelo na praia da "Ambush Bay".

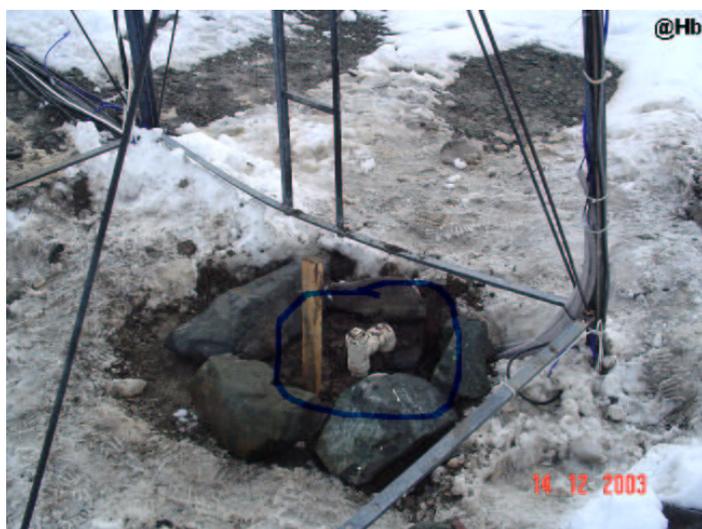
Foto 3 - Sensor já instalado na base da antiga Torre dos Ingleses.

Na Fase I, em decorrência do forte acúmulo de neve, o acesso à cabeção dos sensores na área do abrigo foi muito prejudicada, exigindo grande trabalho manual para a remoção do gelo duro. Foi instalada nova caixa plástica para interligação dos sensores de Temperatura do Solo, eliminando-se a caixa metálica que estava deteriorada.

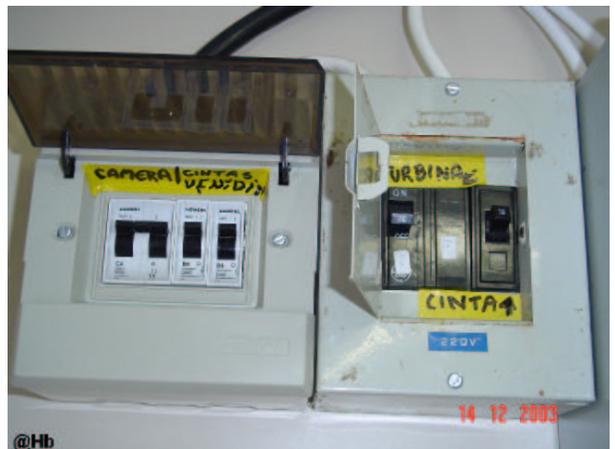
Foto 8 - Caixas com disjuntores elétricos para o sistema CAM1: 2 para câmera e 2 para ventoinha e aquecimento (cx da esq.); 1 para turbina e 2 para cinta térmica (cx da direita).

- c) Foi instalada nova cabeção elétrica entre o topo da Torre e o interior do Módulo de “Ozônio” para alimentação do Sistema CAM1. Também foi instalado no Módulo de “Ozônio”, 2 quadros de disjuntores especiais para proteção e controle elétrico de todo esse sistema CAM1 (câmera, cintas térmicas internas/externas, ventoinhas internas/anexas, etc) - Ver **Anexo V, Foto 8**. Toda a parte elétrica anterior utilizada para esse sistema foi reaproveitada para alimentar a caixa com a turbina (item “b”) no topo da antiga Torre dos Ingleses.
